Este mejorador posee 4 Tambores de coquización retardada, uno de ellos había fallado por una grieta pasante (grieta que pasa de extremo a extremo el material base) y los otros 3 poseían grietas parciales próximas a ser pasantes.

CLIENTE	CANTIDAD DE TAMBORES	AÑO	HORAS HOMBRE
PETROPIAR	3	2016	1,440

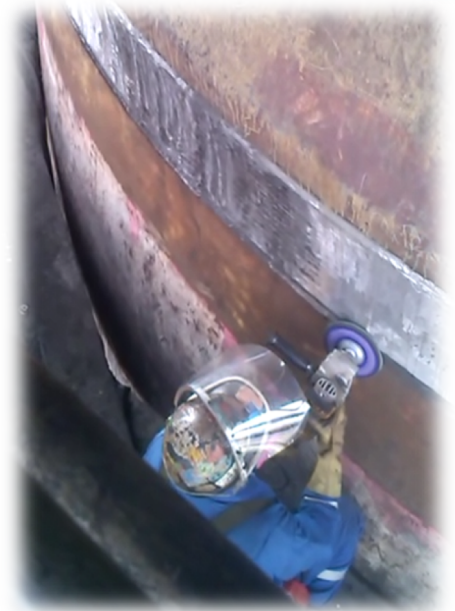
Figura: Acabado de la banda de Weld Overlay

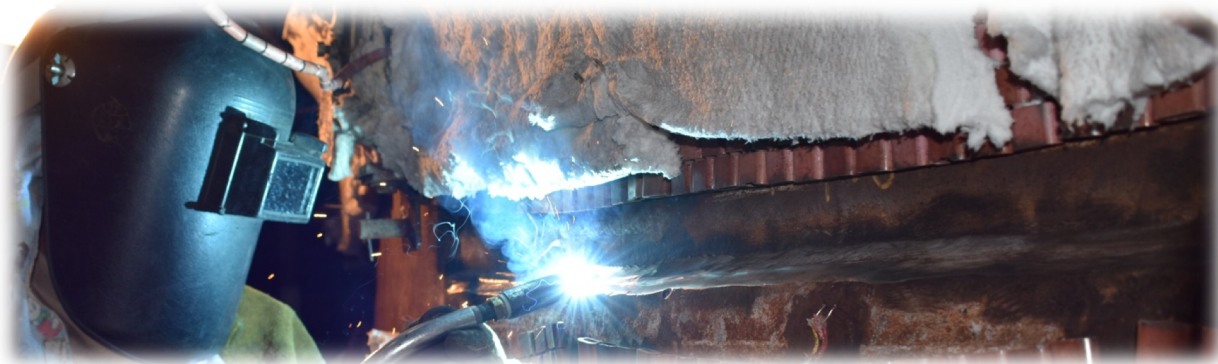
Figura: Soldando la banda de Weld Overlay Semiautomático
