## Fase I: Diagnóstico de los Tambores.

## Fase II: Remoción de Ventanas.

## Fase III: Reparación de Grietas.

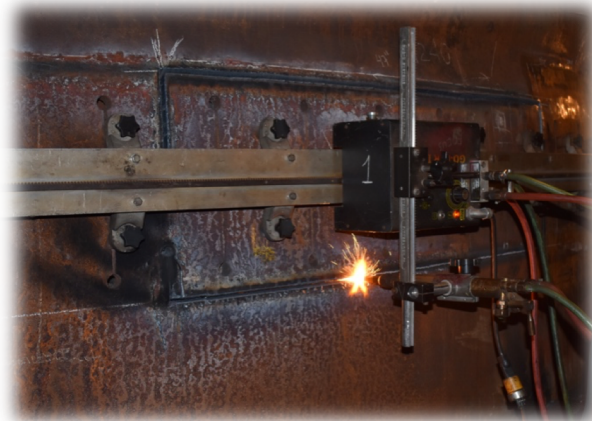
*Figura: Corte de la Ventana Automático*

Se determinaron las líneas de corte en función del radio de curvatura de la soldadura SC1 utilizando PAUT. Se realizó el corte de las ventanas con procesos térmicos.

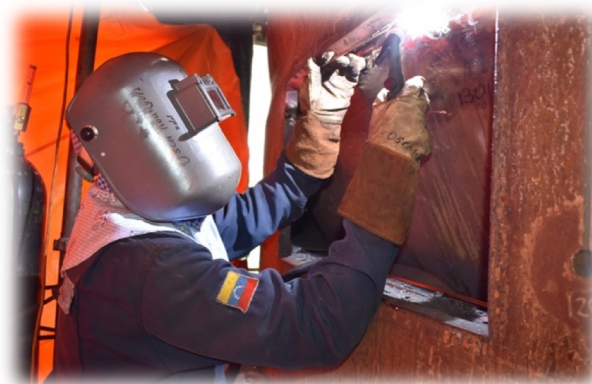
*Figura: Reparación de Grieta tipo "B"*

Realizamos la remoción de grietas A y B con carboneo y luego restituyendo el metal base con material de aporte base Níquel. Las grietas tipo C fueron removidas al momento de la remoción de las ventanas.

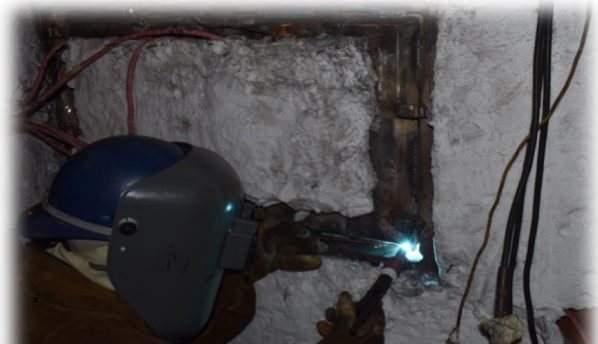
*Figura: Pase Raíz de la Ventana*

Al finalizar la reparación de grietas se prepararon las ventanas y el tambor para ser reinstaladas. Se realizó soldadura combinada GTAW/GMAW.
