## Fase I: Diagnóstico de los Tambores.

## Fase II: Reparación de Grietas en Soldaduras Circunferenciales y Restauración de Cladding.

## Fase III: Reparación de Piel de Elefante.

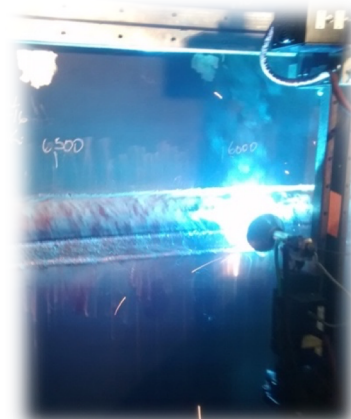
En el caso de la reparación de grietas internas, luego de restaurar el metal base, se aplicó Weld Overlay utilizando material de aporte base Níquel para proteger el metal base contra la erosión/corrosión

Figura: Reparación de Cladding

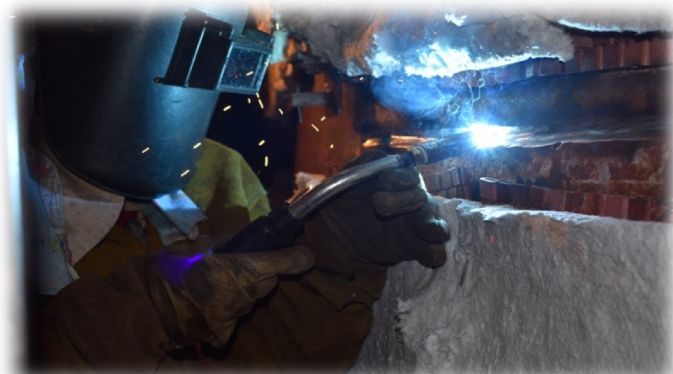
Se iniciaron las reparaciones a partir de la remoción de grietas utilizando procesos térmicos. Una vez removidas las grietas, se preparó la superficie con esmeril. Finalmente se restauró el metal base utilizando material de aporte base Níquel.

Figura: Reparación de Grietas Circunferenciales

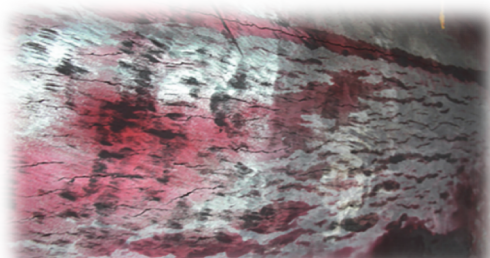
Simultáneamente a las reparaciones de las grietas en las soldaduras circunferenciales, se inició la remoción de la piel de elefante presente en el casco del equipo mediante procesos térmicos y esmerilado hasta obtener una superficie plana y libre de indicaciones. Posteriormente se aplicó aporte de soldadura con material de aporte base Níquel.

Figura: Piel de Elefante

Se aplicó PWHT en las reparaciones donde se utilizó material F6 tipo 80S-B2
