Se realizó la instalación de un sistema de monitoreo continuo capaz de leer deformaciones y temperaturas a piel de tambor. Este sistema permitiría minimizar el daño ciclo a ciclo sin afectar la producción, así como el cálculo de vida remanente producto de la fatiga de bajos ciclos.

CLIENTE	CANTIDAD DE TAMBORES	AÑO	HORAS HOMBRE
PETROCEDEÑO	4	2014-2015	23,040

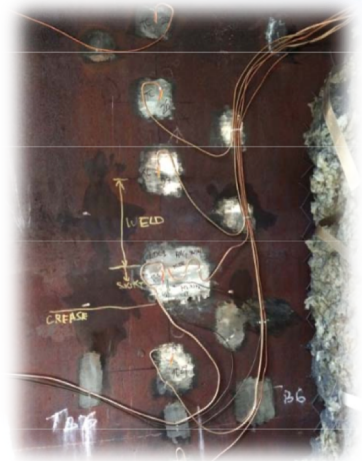
Figura: Galgas y Termopares

Desarrollamos la ingeniería de instalación para determinar el sistema requerido. Este constó de un datalogger capaz de recibir y almacenar todas las señales de 90 termopares tipo K y 16 galgas extensiométricas ASTM E 1319.

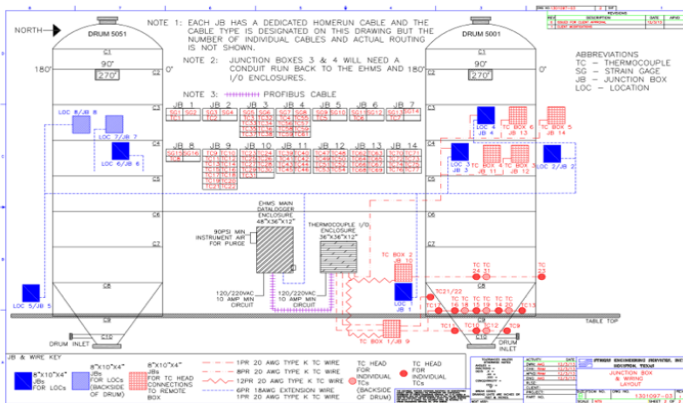
Figura: Diagrama de Instalación del Sistema

A partir de la ingeniería, se determinaron las zonas del tambor a monitorear, en donde, se instalaron todos los componentes del sistema y las facilidades para su correcto funcionamiento.

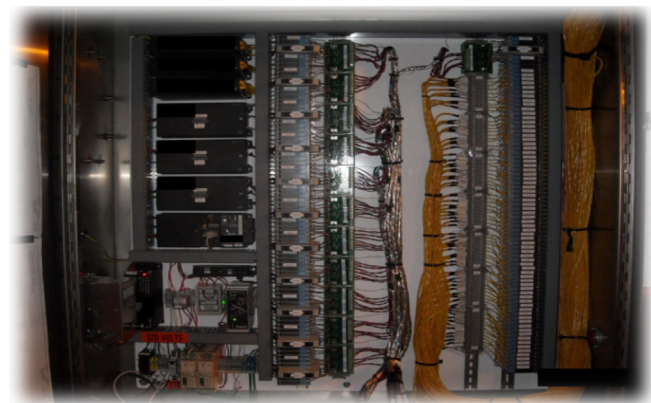
Figura: Datalogger
