Los tambores de coque son recipientes a presión que se encuentran sometidos a ciclos de operación severos. Producto de la operación, estos recipientes presentan diferentes mecanismos de degradación, entre ellos los abultamientos.

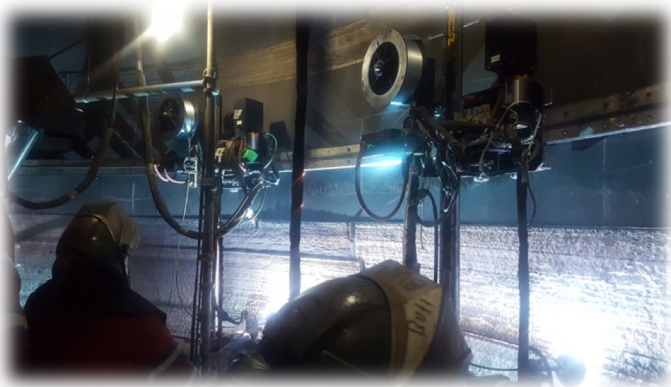
*Figura: Soldando el Reforzamiento Internamente*

Para estos proyectos, se realizaron reforzamientos con Weld Overlay en las zonas con mayor factor de severidad de abultamiento (BSF por sus siglas en inglés), el cual indica el aumento relativo de esfuerzo en zonas del tambor, generado por la condición de abultamiento.

El reforzamiento fue aplicado interna o externamente en las zonas sugeridas por el BSF, se utilizó material de aporte base Níquel, logrando así extender la vida útil de los tambores de coque.

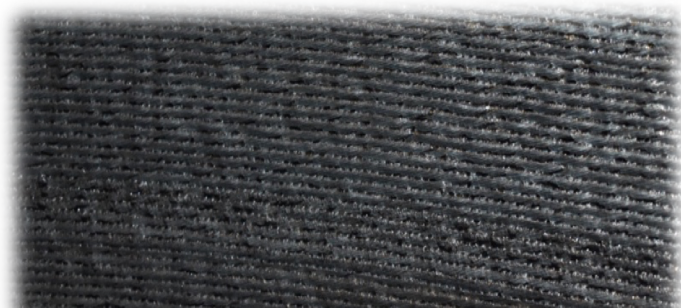
*Figura: Acabado del Reforzamiento*

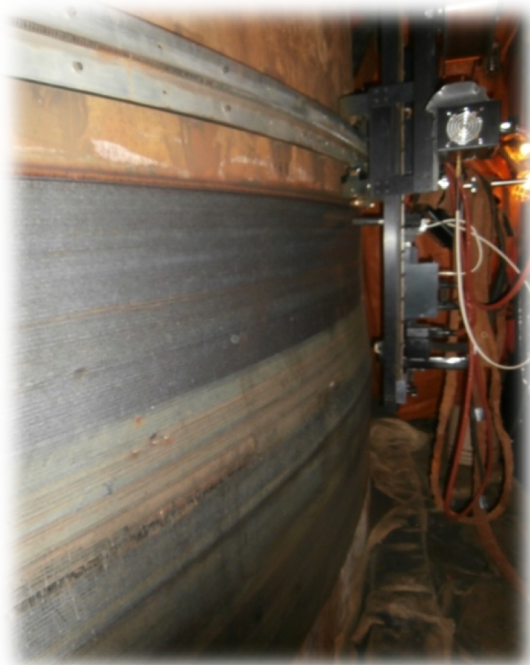
*Figura: Set-up de la Máquina Automática*
